Vom Glutnest zum Totalschaden

SERIE SACHVERSTÄNDIGE » Das Arbeiten mit der offenen Flamme an sensiblen Bauteilen muss mit größter Sorgfalt ausgeführt werden. Unser Beispiel zeigt, was passiert, wenn die Verarbeitung von Bitumenbahnen auf Holzwerkstoffen mit dem Brenner falsch läuft und sich nach Arbeitsende ein nicht erkannter Schwelbrand zu einem Großfeuer entwickelt.

Stefan Nowotsch

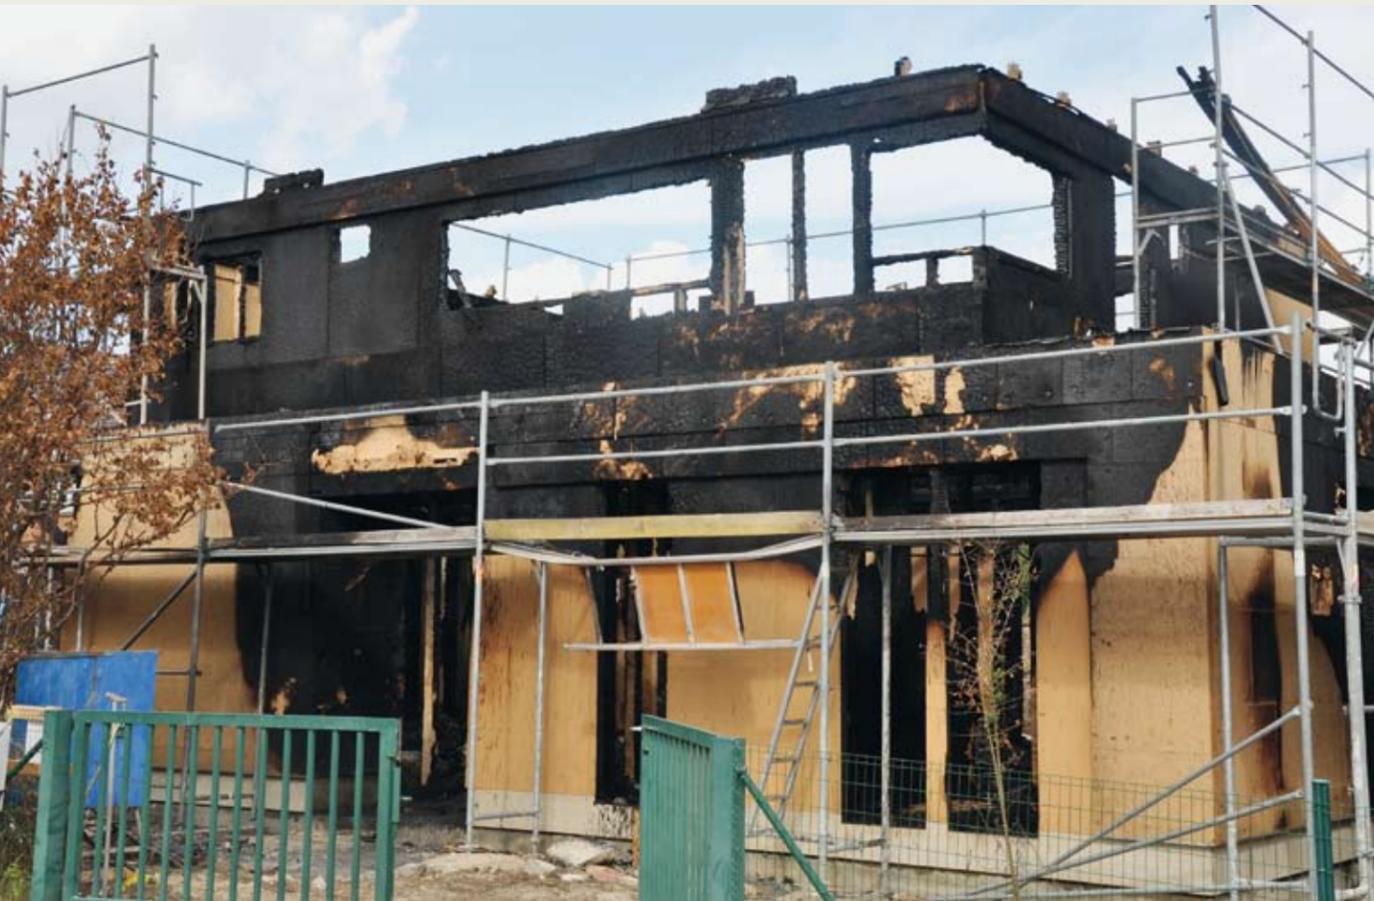
Das in der Bauphase befindliche Wohnhaus in „Holzbauweise“ fiel komplett den Flammen zum Opfer. Ursache war ein nicht erkannter Schwelbrand, welcher sich, genährt durch Sauerstoffzufuhr, zu einem Großfeuer entwickelte.

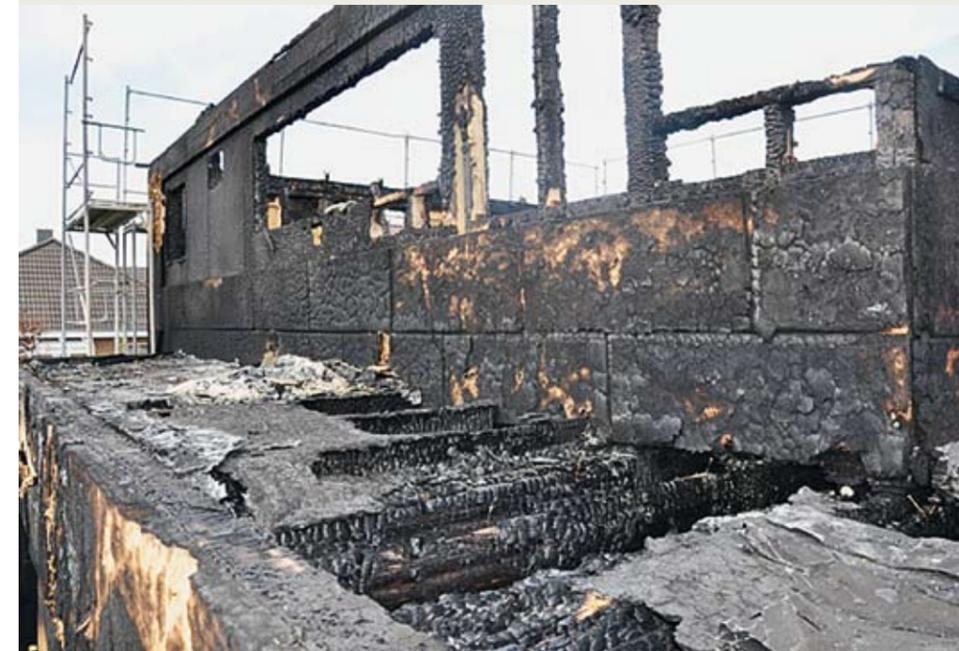
Die Holzständerbauweise und eine im Bau befindliche Holzfaser-Dämmfassade boten den Flammen ausreichend Nahrung. Nachbarn hörten in der Nacht einen „lauten Knall“.

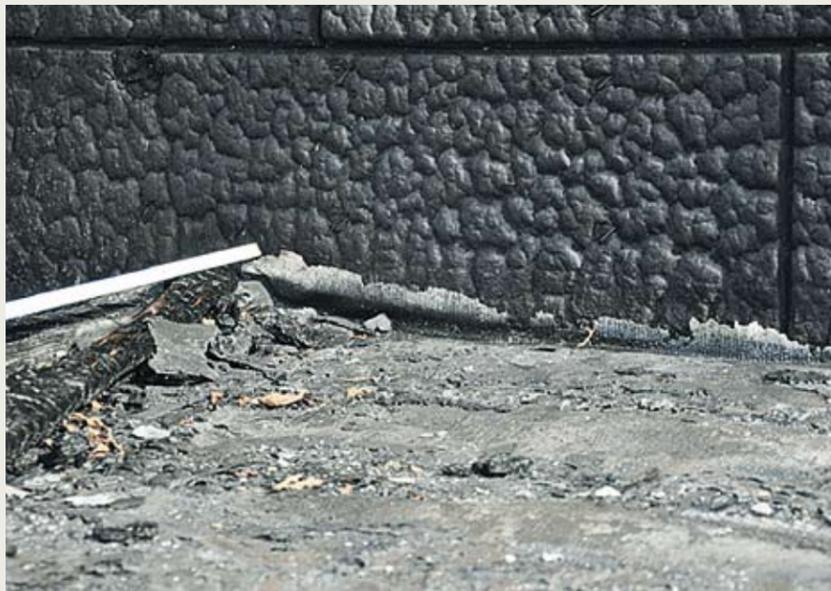
Die Situation des Übergangs vom Dach zur aufgehenden Fassade. Deutlich erkennbar die verkohlten Reste der glasliesverstärkten bituminösen Dachbahn.

Eigenheimes waren die Dachdecker praktisch bemüht, den Wandanschluss bis zum oberen Ende hin wasserdicht auszuführen. Hier ist es nicht einfach, einen Wandanschluss einschließlich der Innen- und Außenecken ohne offene Flamme wasserdicht herzustellen. Die Dachbahn wird häufig mit offener Flamme vorsichtig „gekitzelt“ und es wird versucht, eine deutliche Quellraupe aus Bitumen herzustellen. Somit wäre der Wandanschluss am oberen Ende wasserdicht.

Zur Brandentstehung: Ein Schwelbrand ist in der Definition eine unvollständige Verbrennung von Stoffen bei ungenügender Sauerstoffzufuhr mit anfangs niedriger Verbrennungstemperatur. Die auf der Dachterrasse verlegte Elastomerbitumen-Dachbahn diente als erste Abdichtungslage im Dachaufbau und hatte eine Einlage aus einem Glasmischgewebe von 180 g/m². Diese Dachbahn wird unter anderem auf Holzuntergründen lose verlegt, im Überdeckungsbereich mechanisch fixiert (genagelt) und die Höhen- und Seitenüberdeckungen werden mit einem Handbrenner vorsichtig verschweißt. Die aufgehenden Anschlüsse an den vorhandenen Holzwänden wurden mit einer offenen Flamme hergestellt. Hier war der Brandherd nach Beendigung der Löscharbeiten eindeutig zu erkennen. Ein Glimm- oder Schwelverhalten wurde nach Abschluss der Dacharbeiten scheinbar nicht erkannt oder es wurde unzureichend auf einen Entstehungsbrand reagiert. Durch die hochwertige Einlage in der Dachbahn wurde das Brandverhalten auf bestimmte Zeit sehr hoch gehalten, wobei das unterseitige Elastomerbitumen bei sehr hohen Temperaturen über einen längeren Zeitraum jedoch verbrennt. Da der Wandanschluss nicht vollständig ausgebildet wurde, gelangte Sauerstoff zwischen die Bitumendachbahn und die Holzkonstruktion. Auch durch die Tür- und Fensteröffnungen des Rohbaus gelangte ausreichend Sauerstoff, sodass der Übergang vom Schwelbrand zum offenen Flammenbrand entstehen konnte. Auch die Ursache des „lauten Knalls“ konnte nach Beendigung der Löscharbeiten lokalisiert werden. Die Handwerker hatten im Gebäudeinneren eine Propangasflasche gelagert, welche durch die enorme Hitze explodierte.

Dieses Wohnhaus ist komplett abgebrannt und es entstand ein Sachschaden in Höhe von circa 120.000 Euro. Vermieden werden können solche Brandschäden nur, wenn gerade in den anspruchsvollen Dachbereichen wie den Wandanschlüssen und Eckausbildungen äußerst gewissenhaft gearbeitet wird. Es empfiehlt sich, dass vorzugsweise natürlich nur Handbrenner oder, wenn es die Herstellervorschriften erlauben, Heißluftföhne eingesetzt werden. Es sollte und muss immer mindestens ein Feuerlöscher in Reichweite sein. Bei Verdacht auf einen Entstehungsbrand während der Dacharbeiten muss die volle Konzentration auf der nicht zu unterschätzenden Brandgefahr liegen und es ist zwingend eine Brandwache zu stellen, welche die entsprechenden Nachkontrollen durchführt. «

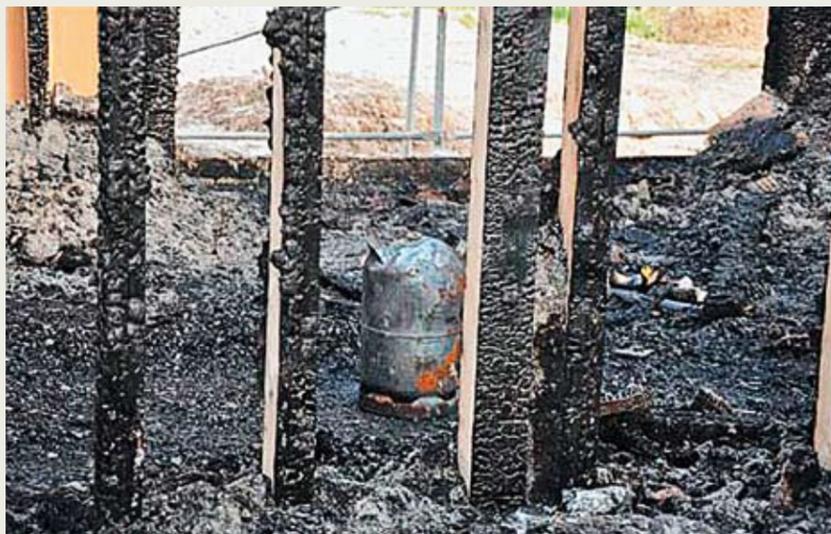
Die Ursache des „lauten Knalls“ wurde nach den Löscharbeiten lokalisiert. Im Gebäude befand sich eine 11-kg-Propan-Gasflasche, welche die Handwerker im Gebäude deponiert hatten.
